①ボーリング調査結果

② 姨捨スマートIC周辺の地質状況

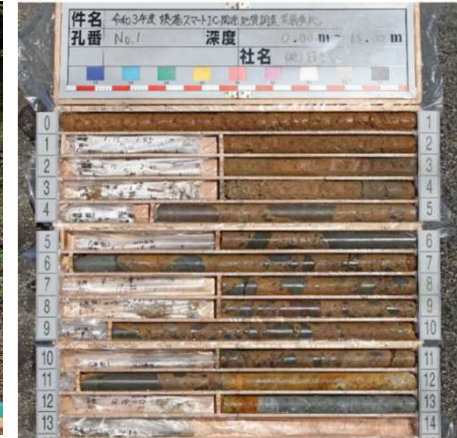
コア写真

- ①地質構成は以下の3層から構成されている。
 - ・0~3.5m 崩積土 (平均N値：11.3)
 - ・3.5~11.5m 土石流堆積物 (平均N値：13.8)
 - ・11.5m以下 風化凝灰角礫岩 (平均N値：17.0)
- ②姨捨土石流堆積物は、直径30cm以上の玉石を多く含む、**極めて不均質な土砂**である。
- ③過去の調査資料なども考慮すると、深度11.5mで確認された岩は基盤岩ではなく、礫の1つである可能性が高い。
- ④地下水位は土石流堆積物層の9.5m付近と想定される。
- ⑤この地点での道路計画は長大切土となるため、**法面崩壊に十分留意しリスクを低減させる「法面勾配」や「対策工法」を検討する必要がある。**
