千曲市  
個別施設計画  
(道路施設)

長野県千曲市建設部道路河川課

## 1. 計画策定の背景・目的と位置付け

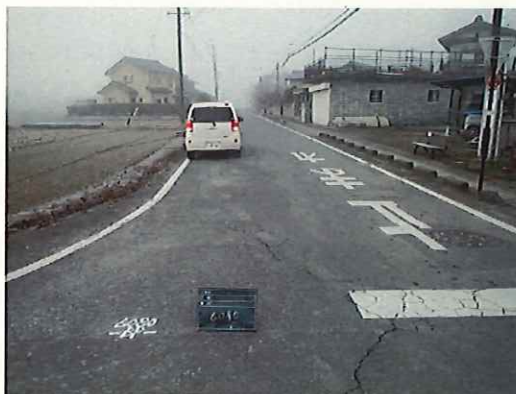
写真・2.1 マーキング例

機械調査に先立ち、現地踏査を実施し、測定区間の起・終点が、イメージモニタによる再生画像から確認できるように、路面上にマーキングを行った。
